陞達實業股份有限公司

~正式聲明~

正式回覆說明如下

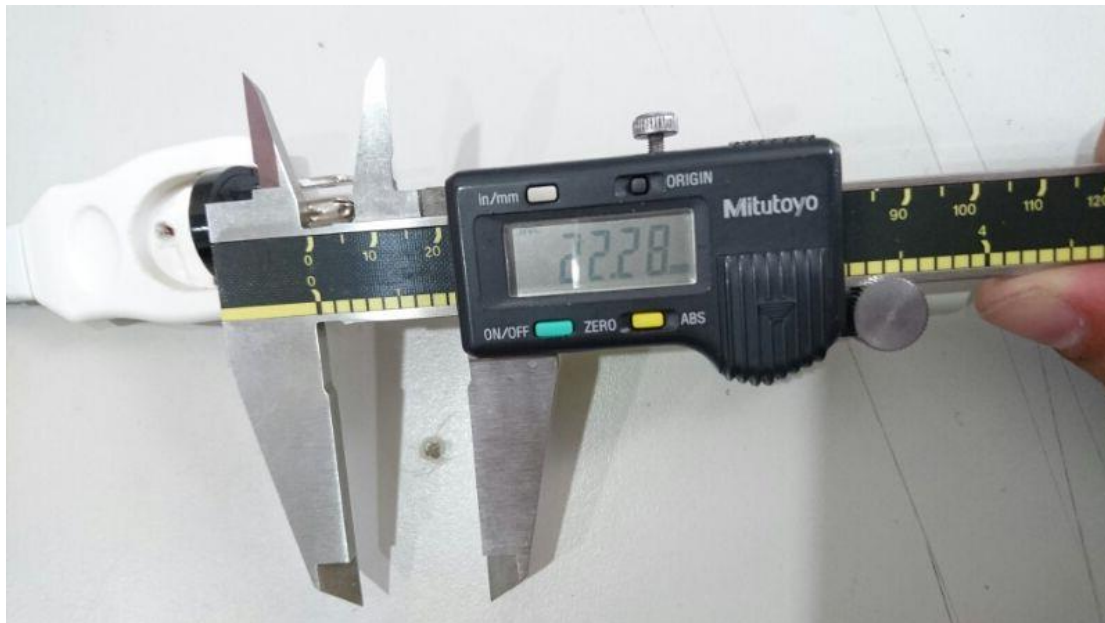
本次地極銅長度 NG 品： 22.28mm

以上報導之構造檢查不符項目，說明本次我司違反之接地極刀片高度 22.28mm，高於標準要求的 21.4mm 以下，是由於我司接地極刀片之沖壓模具損耗造成尺寸異常過長，導致尺寸高於標準 0.88mm(公釐)約 0.08 公分，對於尺寸異常部分，我司經反映後，已立即改善，並重新送國家認定實驗室測試確認，並單獨針對報導指出插頭刀片之鬆脫疑慮，做出實際測試數據與照片如下頁說明：

以上測試可以確保目前接地極刀片，僅為單純的尺寸過長 0.84mm，且不會造成鬆脫問題與疑慮，但我司仍立即完成改善，需更用心後續之加強管理，更會善盡該型號 SD-4431 目前之不合格品的回收，特此如造成消費者之不安，我司深感抱歉，並承諾無條件可替消費者更換良品的服務。

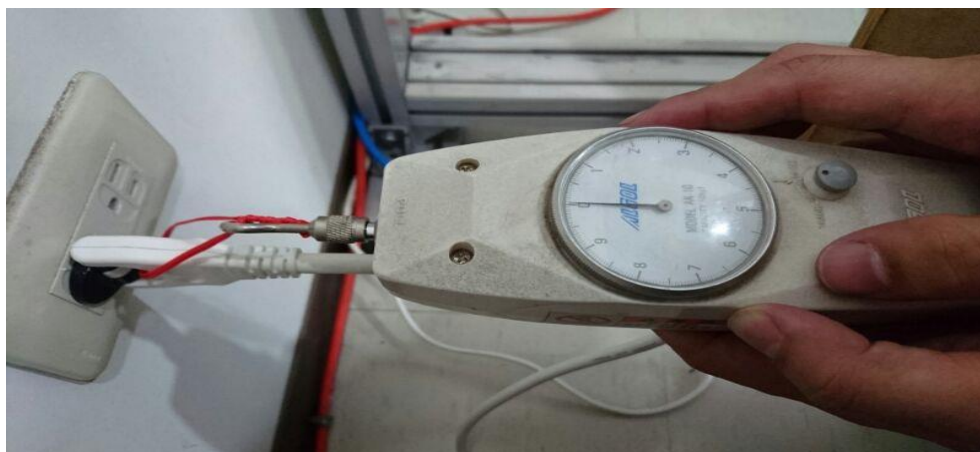
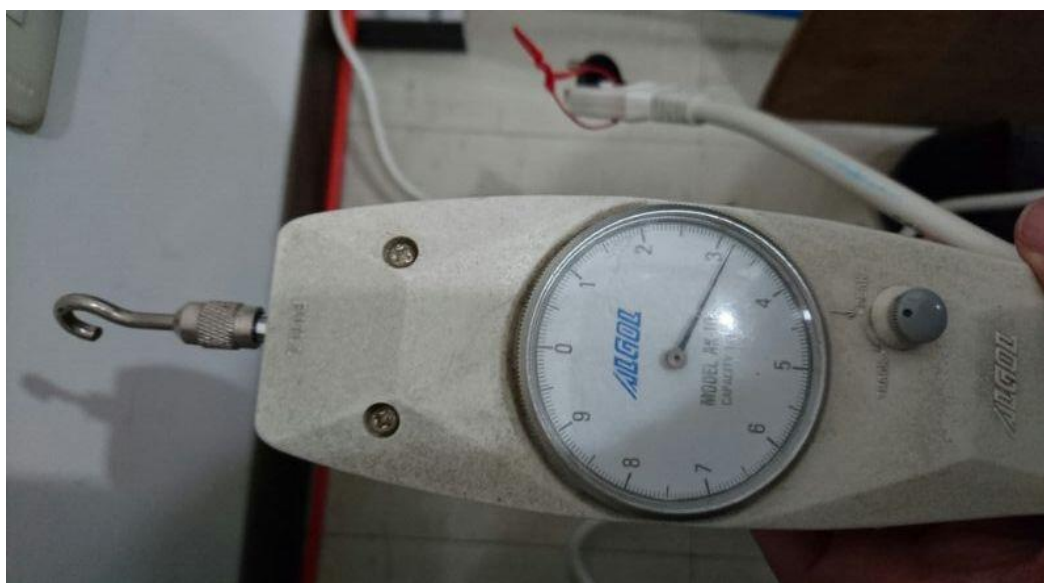
實際測試拉拔力為 3.2kg

1. 本測試使用地極銅不合格品及合格品於同一室內插座孔進行之比較結果。
2. 此測試結果地極銅 NG 品與地極銅合格品之拉拔力皆為正常。
地極銅 NG 品拉拔力：3.2kg
地極銅合格品拉拔力：2.65kg
3. 若使用不同插座孔測試之數據不會與本測試數據完全相符，是因為各家插座製造商內部結構有所不同所導致。

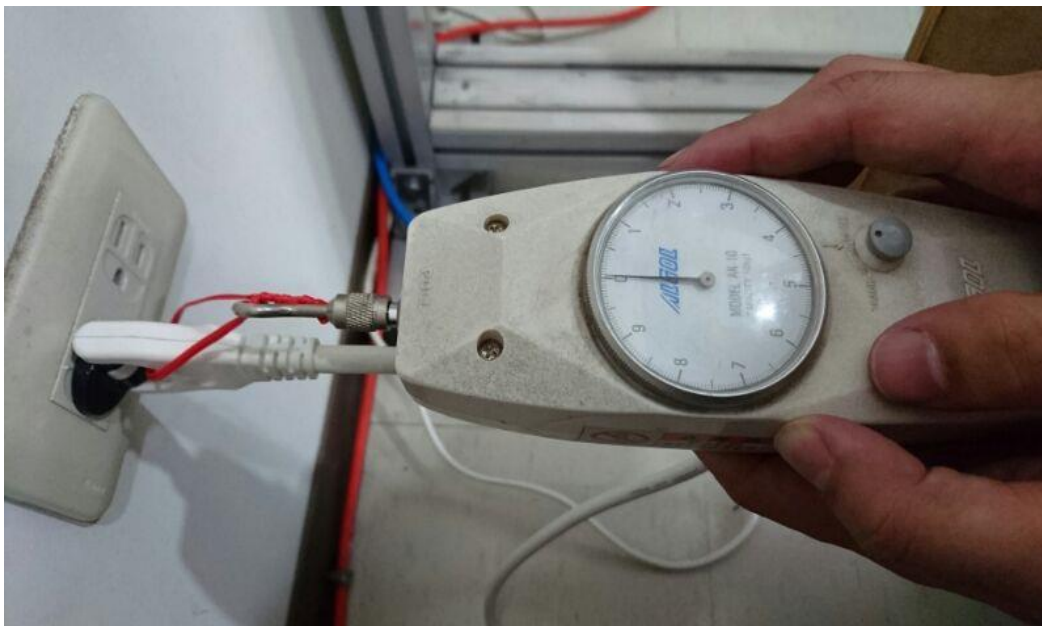
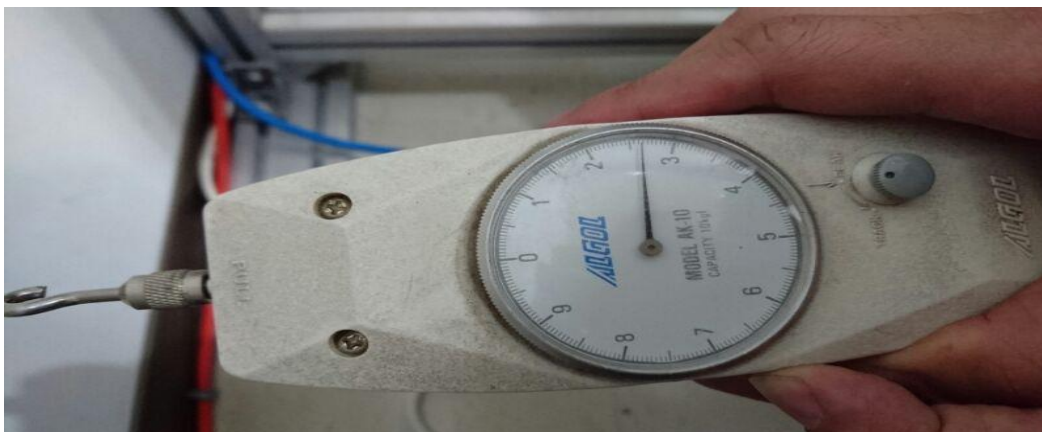
實際測試拉拔力為 2.65kg
